# **INFORME PRELIMINAR SOBRE LA PROSPECCION GEOMORFOLOGICA DEL VALLE DEL RIO COPAN (HONDURAS)**

**Bajo la dirección de  
Louis Pastor**

**Noviembre 2000**

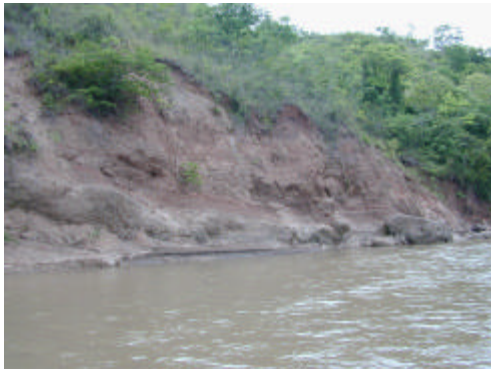
*Sitio n°1*

Ribera convexa del río Copán. Aquí aflora el sustrato de la cuenca de Copán : margas masivas rojas marrones con nódulos de yeso multicolor en los cuales están intercalados bancos métricos de conglomerados. Esta formación lacustre, la cual constituye generalmente el sustrato de la cuenca de Copán se erigió durante el Cretácico (hace 65 millones de años) en un paisaje sedimentario que recuerda la costa actual de Belize.

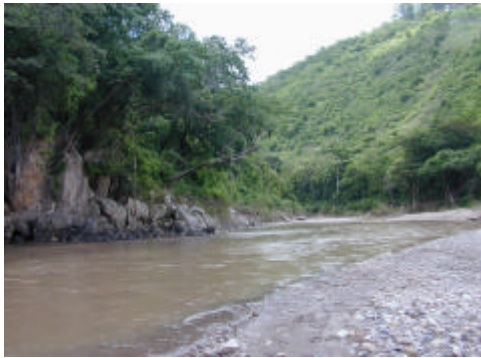
*Sitio n°2*

Río abajo de la cuenca de Copán, gargantas estrechas y profundas cavan calizas grises intercaladas con arenisca fina de color marron rojizo. El valle del río Copán se reduce a su lecho menor hasta la frontera con Guatemala. Los sondeos eléctricos realizados sobre esta barra guijosa (perfil Z) muestran que los aluviones del río Copán reposan a unos metros de profundidad directamente sustrato compacto.

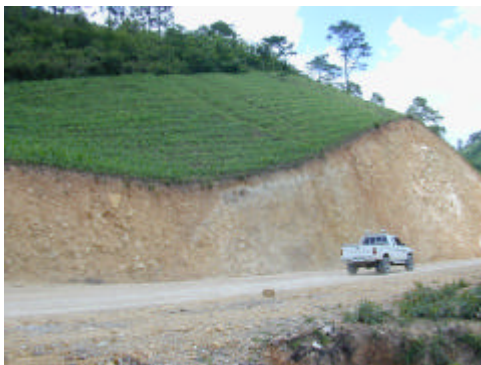
*Sitio n°3*

Los trabajos de construcción de la nueva carretera a Guatemala cortan las vertientes inclinadas de la cuenca del río Copán muestran numerosas incisiones profundas de las quebradas rellenadas por coladas de restos. Los bloques y las piedras envueltas en una matriz areno-arcillosa surgieron durante el Pleistoceno (?). Más adelante dichas vertientes se estabilizaron parcialmente.

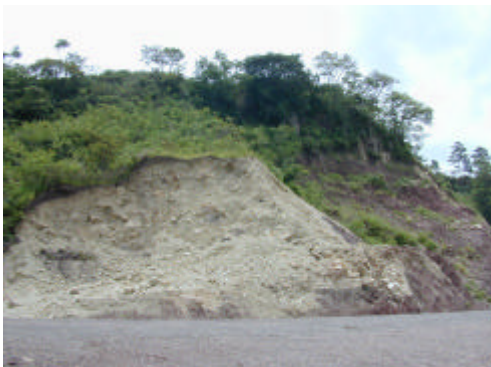
*Sitio n°4*

Las andesitas, las cuales constituyen aquí la cima de la vertiente, han resbalado sobre las margas rojas yesosas. Este deslizamiento reciente a sido confirmado por el ensanche de la carretera

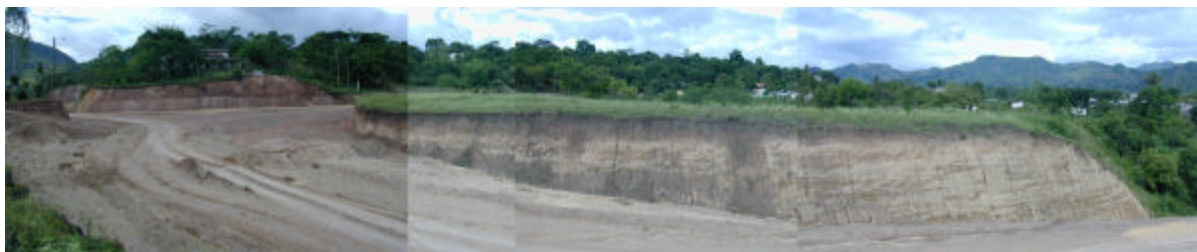
*Sitio n°5*

En la confluencia de la quebrada Sesesmil y del río Copán al este del pueblo epónimo, la nueva carretera de Guatemala recorta terrazas altas. En primer plano, la terraza llamada de Copán Ruinas domina la llanura inundable de unos quince de metros. Los aluviones guijosos recortados sobre cerca de 10 m, corresponden a la acumulación de barras longitudinales del sistema en trenza (Pleistoceno) ; un suelo rico en materia orgánica se desarrolla en su cumbre. En un segundo plano y a una altura se encuentra preservado un jirón de aluviones altos de la quebrada.

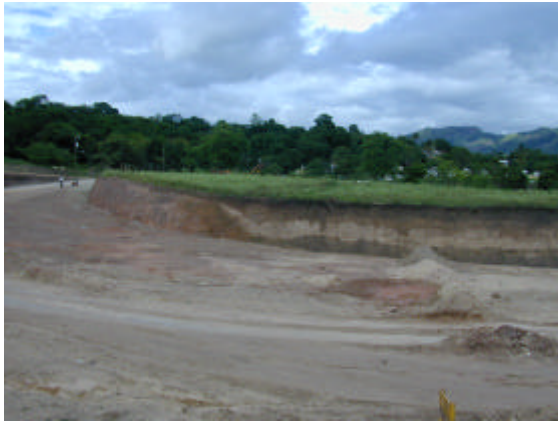
*Sitio n°5*

Los aluviones guijosos reposan sobre la vertiente septentrional del valle, la cual está constituida por areniscas arcillosas rojas cretáceas.

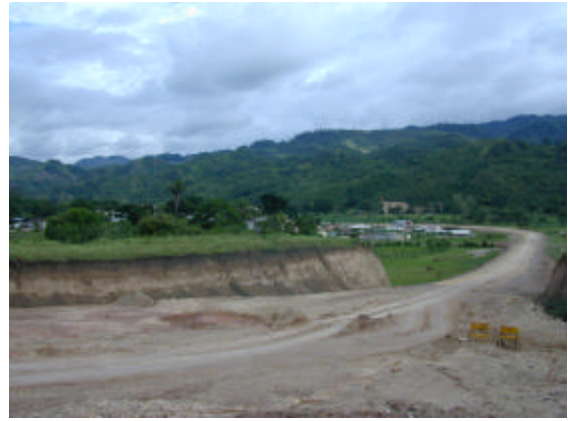
*Sitio n°5*

La terraza alta, llamada de Copán Ruinas, domina la llanura inundable de unos quince de metros.

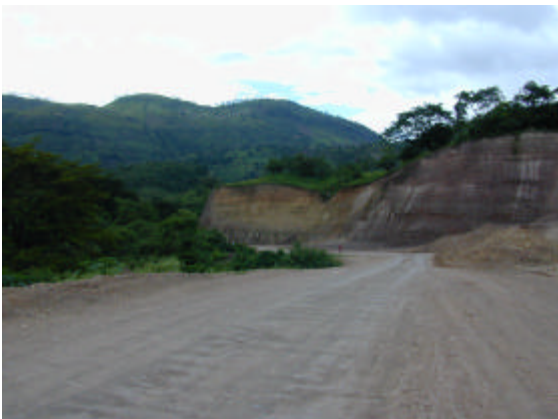
*Sitio n°6*

Valle fósil relleno por los aluviones perchées de la quebrada afluente del río Copán al este de Copán Ruinas (Pleistoceno). La morfología de la incisión es bien visible ; su base está a más de 20 m por encima del río actual, el cual fluye más abajo.

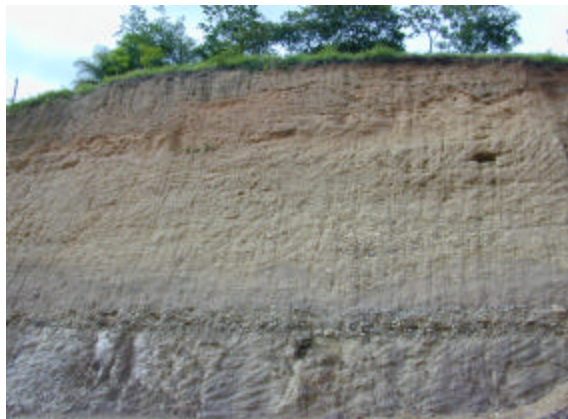
*Sitio n°6*

Los aluviones antiguos pueden alcanzar aquí más de 10 m de espesor. La incisión está recalcada por un nivel de cantos y de gravas bien rodados (fondo de canal) dominados por barras de gravas y cantos rodados. La cumbre de la terraza está afectada por una espesa pedogénesis rubefiante (migración del hierro).

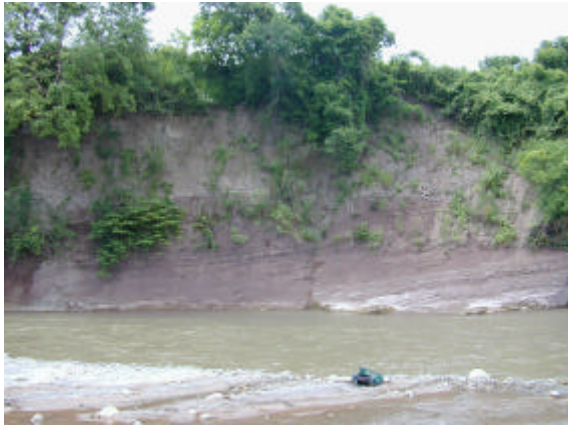
*Sitio n°7*

En la ribera izquierda del río Copán, a nivel del sitio de Sepulturas, una capa aluvial posada está recortada sobre toda su altura. La cima de esta terraza (T2, llamada de Copán Ruinas) corresponde a un rellano morfológico actualmente cultivado. Su incisión basal reposa sobre las margas arenosas rojas del Cretáceo a más de 4 m por encima del nivel del río. Ella está constituida por la acumulación de barras guijosas puestas en un sistema fluvial en trenza.

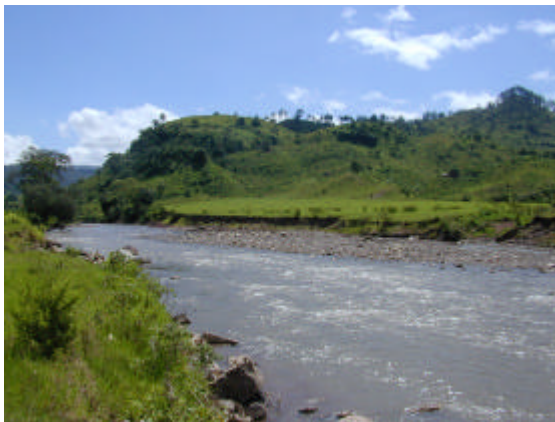
*Sitio n°8*

En la parte río arriba de la cuenca de Copán, un rellano morfológico puede seguirse en la orilla izquierda del río. Esta terraza baja esta extensamente cultivada...

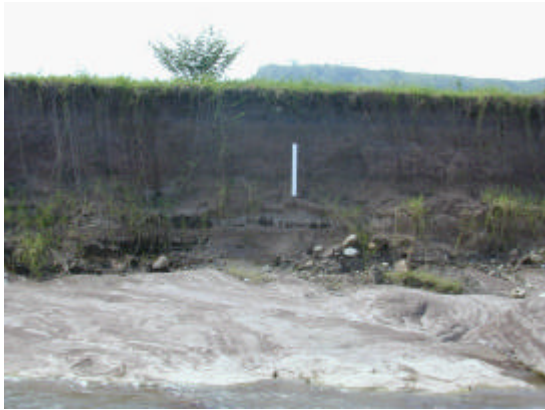
*Sitio n°9*

Reposando sobre las margas arenosas rojas del Cretáceo, aquí la capa aluvial T1, la cual tiene un fuerte buzamiento hacia el este (altitud relativa cerca de 3 m) presenta un espesor que no excede 1,5 m. A la base, cantos rodados y gravas ocupan las depresiones del sustrato, luego lo esencial del corte está compuesto de sables arcillosos de color pardo claro bien escogidos. En su cumbre se desarrolla un suelo rico en materia orgánica con un espesor de cerca de 50 cm.

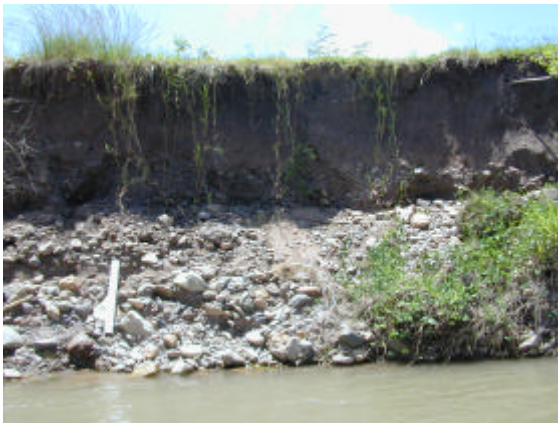
*Sitio n°10*

Lateralmente, la capa aluvial T1 muestra características diferentes : la incisión basal está a una altura inferior al nivel actual del río. Los cantos rodados y las gravas de base alcanzan un espesor de cerca de 2 metros; muestran numerosas figuras de entrelazamiento testimoniando de una colocación en fondo de canal; la cumbre de la secuencia aluvial presenta arenas arcillosas correspondo a depósitos de levantamientos aluviales; el suelo de la terraza se encuentra a una altura constante relativa de +4 m.

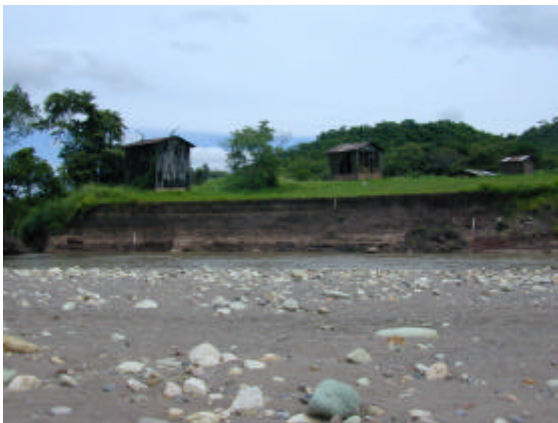
*Sitio n°11*

Este amplio afloramiento en la ribera derecha del río Copán, a una centena de metros río arriba del paraje de Sepulturas, presenta un corte de más de 4 m de espesor de la capa aluvial T1 ; esta terraza aluvial presenta una amplia extensión de la carretera que bordea la vertiente septentrional del valle del río actual.

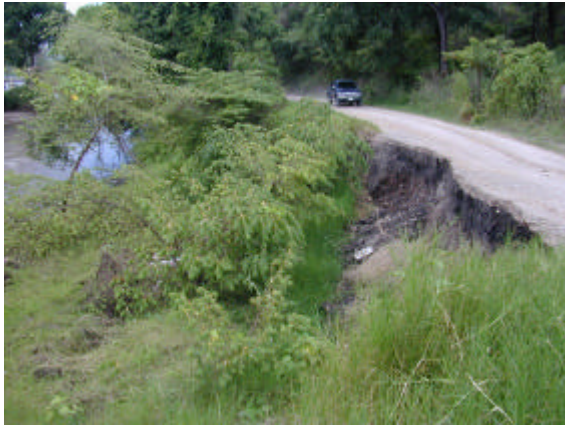
*Sitio n°12*

Aguas abajo del puente que atravieza el río Copán (en reconstrucción), un jirón de la terraza T1 ha sido tomado por la carretera. Esta domina el río desde una altura de cerca de 4 m.

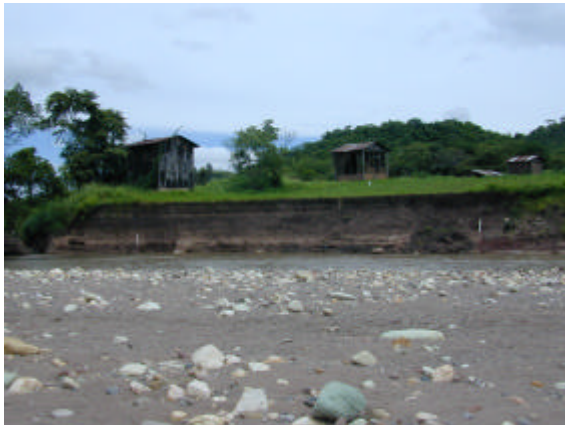
Sobre la ribera izquierda del río Copán, aguas arriba de la quebrada entallada a lo largo de las cabañas de secado, pudimos relevar la geometría de las unidades sedimentarias que constituyen el esqueleto de la terraza baja T1 la cual domina el río actual de una altura de 4 m.

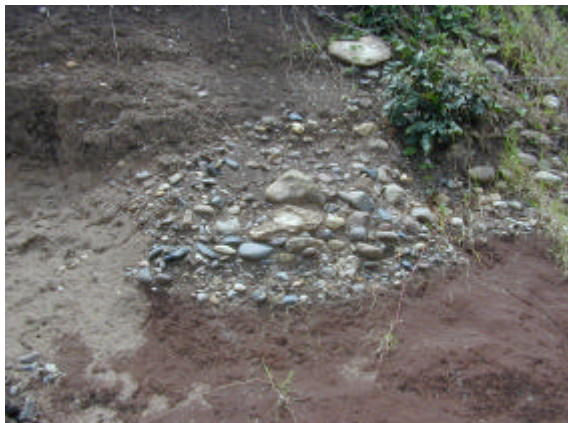
La base de la capa aluvial muestra al contacto con el substrato margas rojas del Cretáceo, anchas incisiones métricas rellenas con cantos rodados y gravas de fondo de canal (unidad A). Por encima de esta unidad discontinua se desarrolla una secuencia areno-arcillosa (unidades B a E).

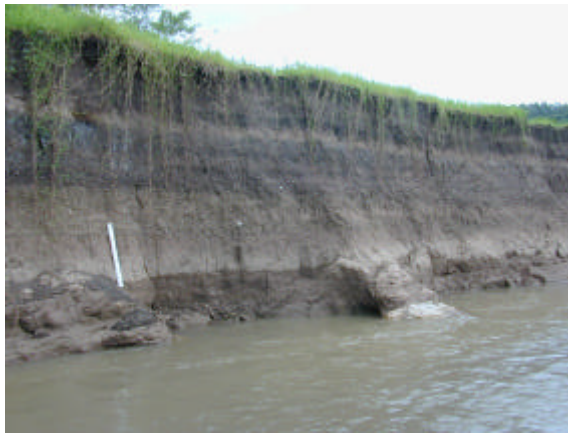
Este panorama muestra la extensión de las diferentes unidades areno-arcillosas. Las unidades pueden seguirse durante varias decenas de metros y presentan espesores relativamente constantes. Las unidades arenosas corresponden a depósitos de terraplenes aluviales que se construyen en función de las crecidas. Las unidades más arcillosas y orgánicas atestiguan de una disminución de la dinámica fluvial asociada a un desarrollo de suelos aluviales y/o a un aporte preponderante materiales provenientes de suelos desmantelados.

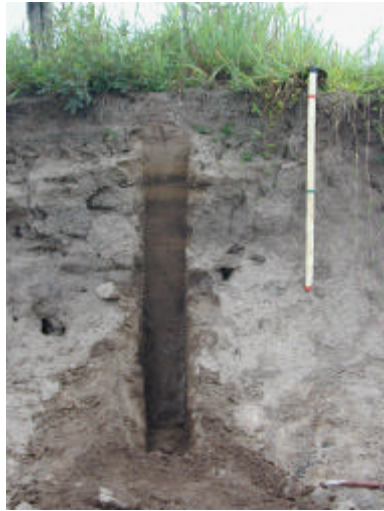
Sitio n°13

Este corte de la terraza de inundación actual del río Copán, -altitud relativa +2 m, pendiente vecina de 2,81% (Turner *et al.*, 1983, p. 82)- situada aguas arriba al lado de la zona de Sepulturas (al lado del corte de referencia precedente de la terraza T1) muestra una acumulación de aspectos arenos-arcillosos característicos de los terraplén aluviales. A veces son visibles en la parte alta del corte, niveles más orgánicos.

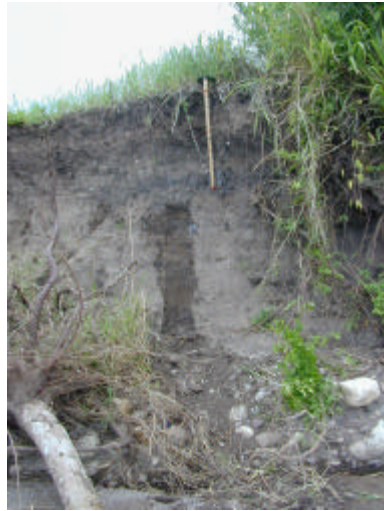
Sitio n°14

Este corte observado sobre la orilla izquierda del río frente a la zona del Bosque muestra deósitos arenosos con trazas orgánicas en lo alto. Su base muestra cantos rodados y gravas en algunos decímetros. El corte encierra numerosos gasterópodos (determinación en curso). Si Turner *et al.* (1983, fig. T23, p. 86) la calificaba de T1, las observaciones anteriores y su altitud relativa (+2 m) incita a considerarla como terraza T0.

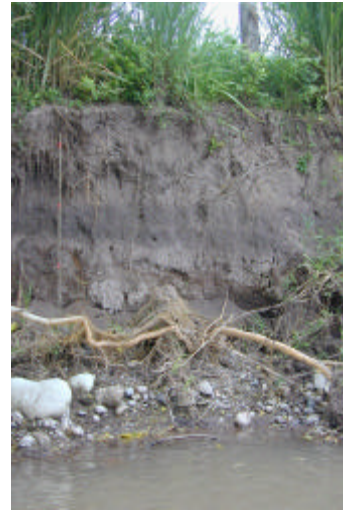
Sitio n°15

Coronando un estrato de cantos y gravas de 1 m de espesor, la unidad arenosa muestra un nivel más orgánico en su parte media. Este corte visto río abajo de la cuenca de Copán permite concluir a la gran homogeneidad de los aspectos del terraplén de la capa aluvial T0, observables al borde del río.

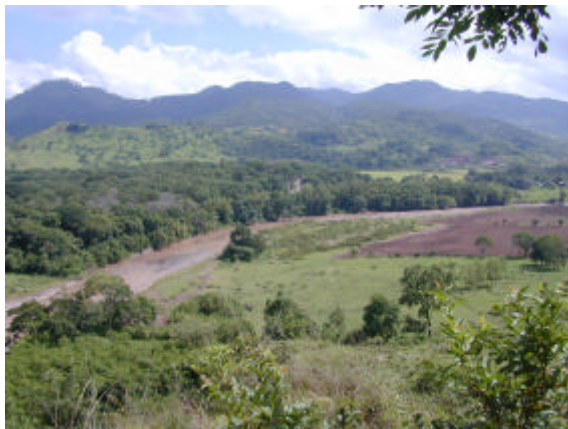
Sitio n°16

Este panorama visto desde el Sur, muestra la terraza T1 ocupada por el Bosque ocultando el emplazamiento arqueológico, desgastado por el río subactual (antes de la desviación ligada a los trabajos japoneses de excavación). En la ribera izquierda, la llanura aluvial T0 muestra claramente un canal de crecida delimitando una "isla" entre este canal rectilíneo y el canal principal meandrizante; más hacia la derecha, la terraza T1 se apoya en la ladera sur del valle.

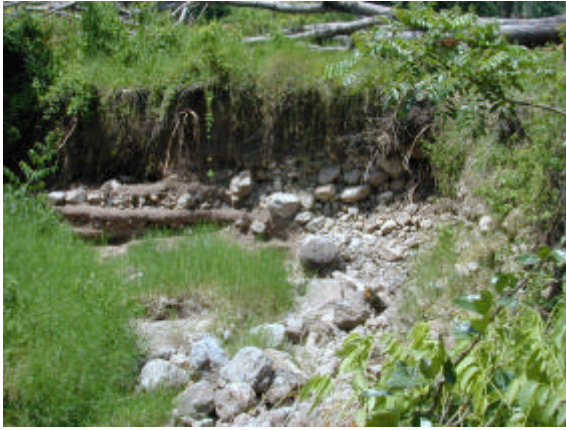
*Sitio n°17*

Aguas arriba del puente sobre el río Copán, una quebrada desemboca en la orilla izquierda. Este court muestra muy claramente una colocación torrencial de estos depósitos el donde alternan esparcimientos de bloques y gravas luego de las crecidas y los sedimentos areno-arcillosos de decrecida.

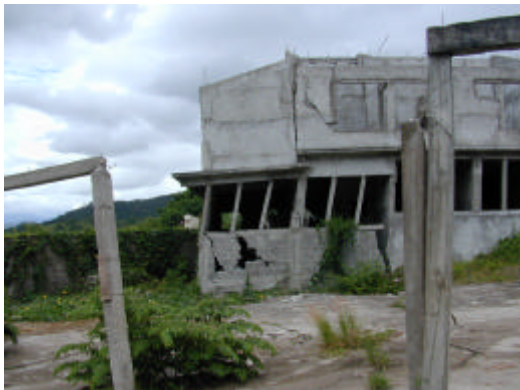
*Sitio n°18*

Sobre la vertiente de margas rojas del Cretáceo que domina el río a la entrada de la cuenca de Copán, la construcción de este hotel ha ocasionado una desestabilización de la ladera antes incluso de su apertura. Las tensiones geotécnicas de la ladera obligaron ciertamente a los mayas a no instalar estructuras macizas sino en las zonas de menor declive en la parte baja de la vertiente.

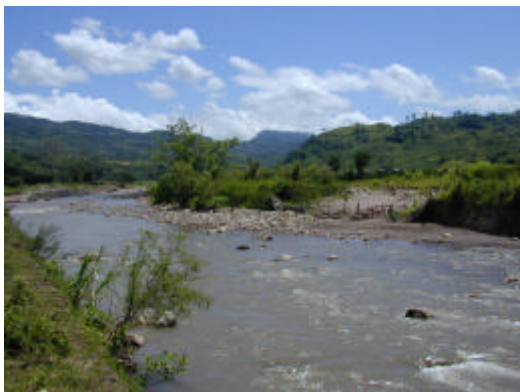
*Sitio n°19*

Sobre la ribera opuesta al Bosque, la morfología del lecho fluvial ha sido profundamente transformada por el paso del huracán Mitch. Recortado un meandro cuya orilla cóncava ha sido consolidada por un fondo de roca, los flujos importantes han cavado un canal de crecida, intallando los depósitos areno-guijosos del meandro, aislando así una isla. Este dispositivo sedimentario puede ser considerado para explicar la presencia del “domo de gravas” en la llanura aluvial contemporánea de las instalaciones mayas.

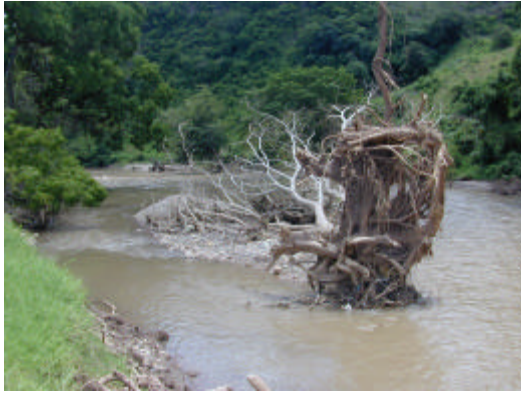
Sitio n°20

Los raudales del río Copán durante el paso del huracán Mitch fueron de una rara violencia. Sacaron árboles de cuajo y los transportaron a grandes distancias. Este enorme árbol descuajado alineado en el lecho menor del río, constituye allí un obstáculo. Su presencia explica la instalación y la construcción de una barra longitudinal río abajo.

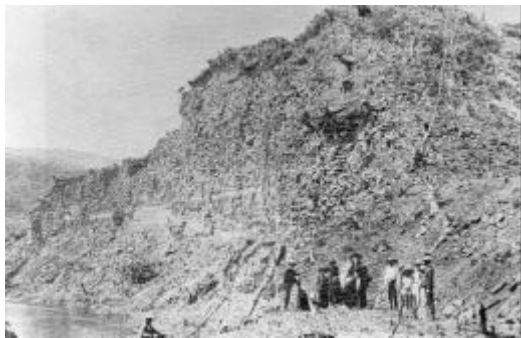
Esta foto de 1891 (Fash y Fasquelle, 1996) muestra claramente la erosión de la acrópolis de Copán en la ribera cóncava del río. La enorme masa de estas construcciones monumentales hechas de grandes bloques arquitecturales ha sido destruida después del abandono del emplazamiento maya desde hace más o menos un milenio. Sin embargo, el emplazamiento del río en el siglo XIX no permite suponer un curso igual en la época clásica (reconstitución de T. Prokouriakoff). La dinámica aluvial actual del torrente muestra un paisaje aluvial muy móvil. La disminución posible de los aportes sedimentarios después de la caída de Copán (reforestación) ha podido causar la incisión de la capa aluvial T1 y acentuar la migración lateral del lecho menor.
